*Indagine storica sulla criticità del ponte San Lorenzo  
sul fiume Crati a Cosenza in merito al deflusso delle piene*

## 2. *Il ponte San Lorenzo e l'alluvione del 1959*

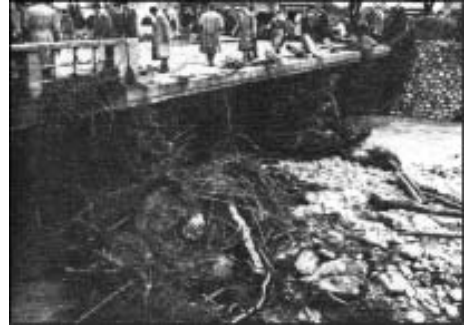
*Fig. 3 – Ostruzione Ponte S. Lorenzo del 24 novembre 1959*

Il bacino del Crati, a monte di Cosenza, subì danni notevoli per effetto delle precipitazioni, subendo intensi fenomeni di erosione e di movimento di massa. Il grande trasporto solido, prodotto dal notevole apporto in alveo di sedimenti, tronchi d'albero e detriti, determinò fenomeni di sovralluvionamento nel tratto urbano nonché la parziale ostruzione delle luci del ponte S. Lorenzo, che causò, verso le ore 20 del giorno 24, l'esondazione, nel tratto a monte in destra (prima dello stabilimento Tannini di Calabria) ed in sinistra (prima dello stabilimento Mancuso e Ferro), con il conseguente allagamento di tutte le zone basse della Città come si può vedere dalle seguenti foto:

La breve durata della fase di colmo e l'asportazione di tratti di parapetto che hanno favorito il ritorno in alveo delle acque hanno fatto sì che i danni non risultassero più gravi.

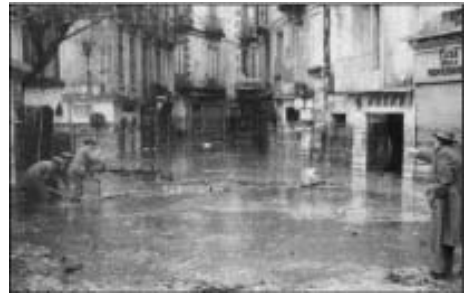
*Fig. 4 – Zona Massa: danni provocati dall'alluvione del 24 novembre 1959*

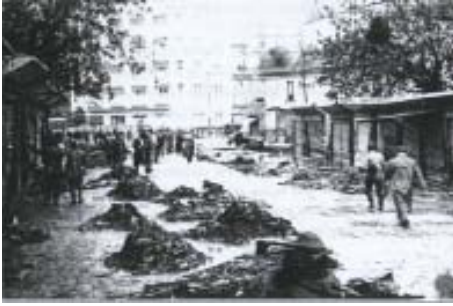
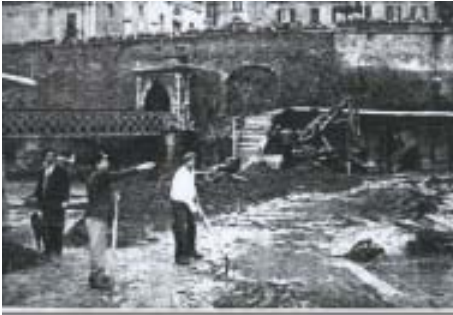
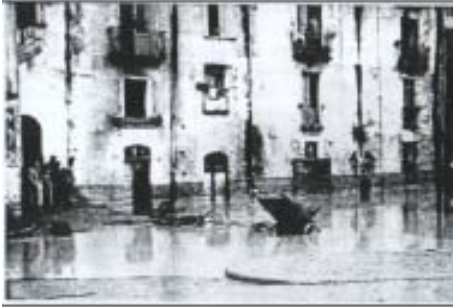
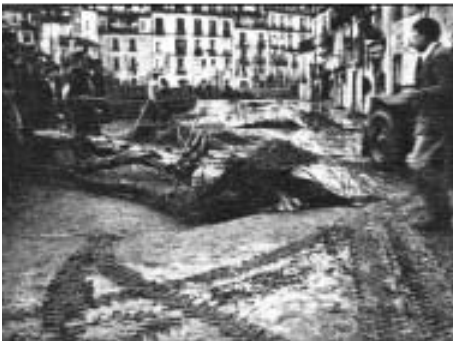
Figg. 5, 6, 7, 8 – Zone interessate dall'alluvione

Furono interessate dall'esondazione tutta la zona da piazza Valdesi allo Spirito Santo e dall'altro lato quella compresa tra la Massa ed il vallone di Rovito. Tutte le strade, i vicoli ed i locali terranei compresi nelle aree inondate restarono, defluite le acque, sotto una coltre spessa di detriti e di fango

che raggiunse in qualche punto i 2 metri. Risultarono altresì danneggiate le fogne, le strade, interrotte per vari giorni, le opere di adduzione, le opere idrauliche di contenimento e di presidio lungo l'intero tratto cittadino dei fiumi.

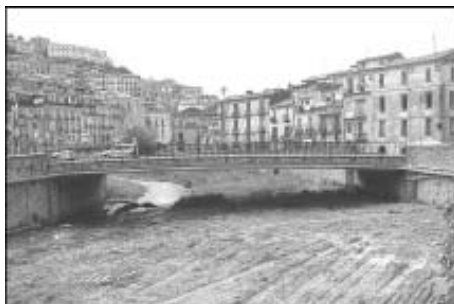
Fig. 9 – Stato attuale del Ponte S. Lorenzo

È evidente l’insufficiente luce libera tra l’alveo del fiume e l’intradosso del ponte così come è ancora critico lo sbocco del Vallone di Rovito, a monte del Ponte, quasi sempre parzialmente ostruito.

Nello stesso progetto veniva ancora una volta evidenziata la grave situazione idraulica rappresentata dal Ponte S. Lorenzo, la cui quota di impalcato inferiore è più bassa della quota di coronamento della limitrofa arginatura ed inoltre una non continua manutenzione potrebbe dare vita ad una vegetazione spontanea che ne parzializzerebbe ulteriormente la luce.

Da quanto evidenziato risulta confermato che la situazione richiederebbe l'avvio immediato di un'azione organica e sistematica di riduzione del rischio di inondazione nel centro abitato della città di Cosenza con priorità assoluta per l'area dello Spirito Santo limitrofa al Ponte S. Lorenzo.

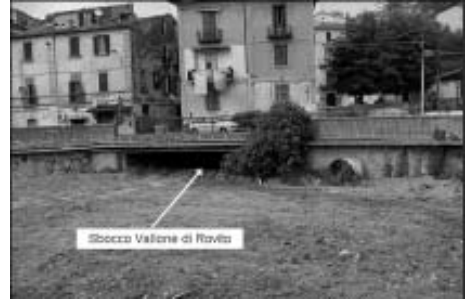
Fig. 10 – Sbocco Vallone di Rovito

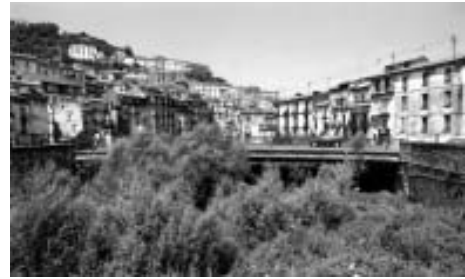
Fig. 11 – Criticità del Ponte S. Lorenzo

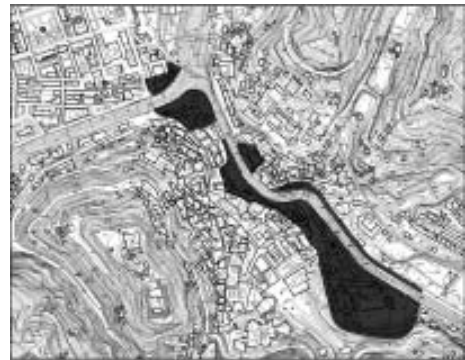
Del resto la situazione di criticità è stata anche evidenziata dal P.A.I. (Piano di Assetto Idrogeologico) elaborato dall'Autorità di Bacino della Regione Calabria come si evince dalla seguente planimetria.

Fig. 12 – Aree soggette a pericolo di esondazione per come evidenziate dal P.A.I. della Regione Calabria
